## コシイプレザービングの研修会に参加しました。 !

### 仕様規定を満たしても構造エラー

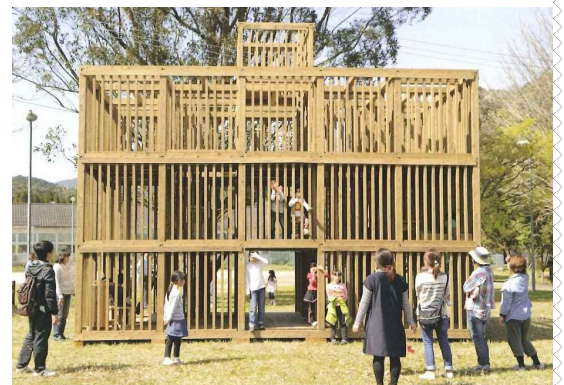
木ZZ砦で遊ぶ子供

4/8の南日本新聞で取上げていただきました。県産材を13m<sup>3</sup>使い、子供が夢中になって遊ぶ遊具です。格子を通して親は外から子供の安全性を確認できます。子供は格子に阻まれ、創造性や体力増進に資します。

構造材の耐久性を高める為にK4(住宅はK3)処理しました。薬剤は治山土木などにも活用され、水棲生物などにも害のない、環境にやさしいもので、主成分は歯磨き粉やウエットティッシュ、洗濯用柔軟剤に使われています。この処理液はラットを使った実験では砂糖と同程度の安全性を示しています。
